# <技術報告>阿武山観測所で発生した小規模斜面崩壊に対する対策について

企画情報技術グループ 坂 靖範

## 1. 業務の概要

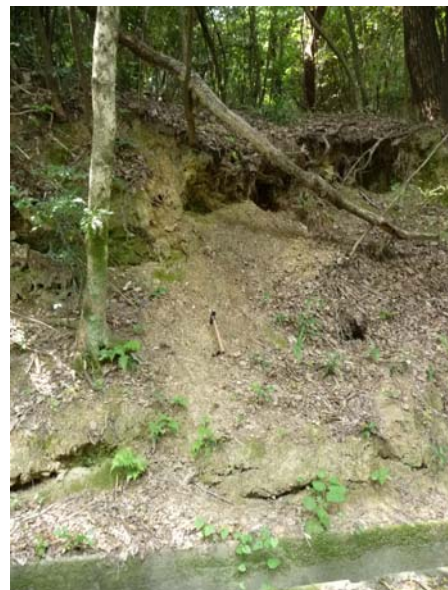
写真2 強風化して崩壊している丹波層群

地表面で観察される丹波層群は風化が非常に進行しており、ハンマーの軽打で容易に破砕することができる（写真2）。大阪層群は、切土法面中で観察され、粘性土により構成される。既往文献では、下位の丹波層群にアバットしている。完新世堆積物は、崖錘堆積物であり、沢地形を埋める形で分布しており層厚は2mを超える。

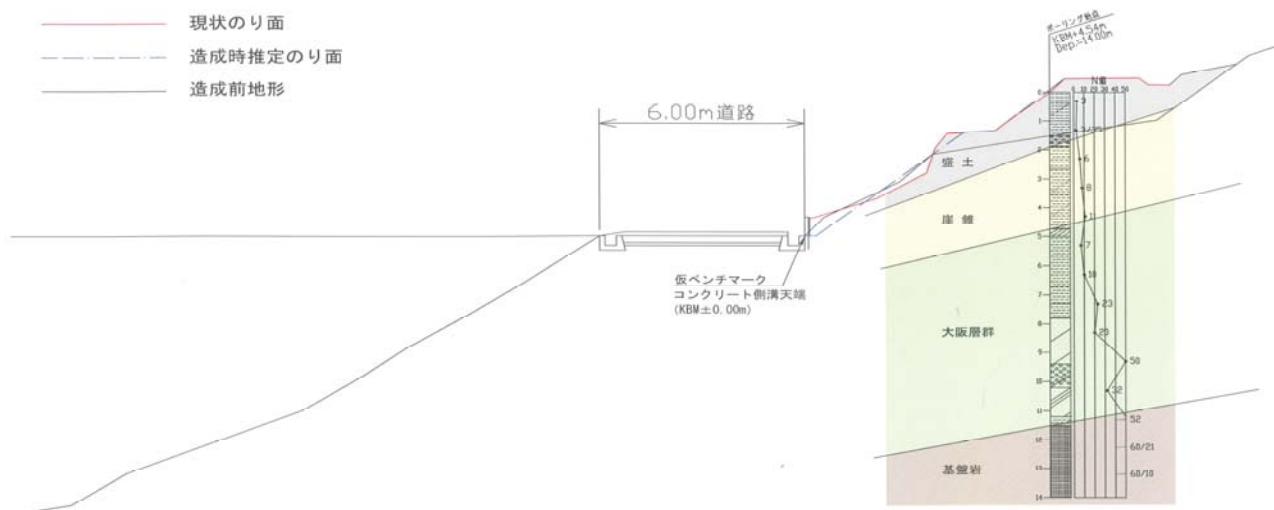
図1 想定地質断面図

調査ボーリングより想定される想定地質断面図を図1に示す。同図より、崩壊箇所では当初想定とおり盛土（埋め土）が施工されており、N値3回以下と非常に緩いものであった。盛土は、粘性土を主体としており、内部に木片等を含む。盛土の下位には層厚3m程度の崖錘堆積物が分布しており、N値は6～11回と粘性土としては比較

的硬質である。崖錘堆積物も粘性土を主体としている。崖錘堆積物の下位には大阪層群の粘性土・砂質土の互層が分布しており、ボーリングで確認された層厚は約 7m である。粘性土層の N 値は 7～23 回と比較的硬質～硬質であり、砂質土層の N 値は 20～50 回以上と中位～密な状態となっている。最下位には丹波層群の泥岩が確認されたが、ほぼ完全に破碎されておりコアは指圧により容易に潰せた。

対策工の選定に当たり、一般的に擁壁等で良好な基礎地盤と見なせる粘性土で N 値 10 回以上、砂質土で N 値 20 回以上の基礎地盤出現深度は調査地点で GL-7m 以深である。地層の傾斜等を考慮すると、対策工実施予定位置（道路脇近傍）ではさらに深いことも予想される。

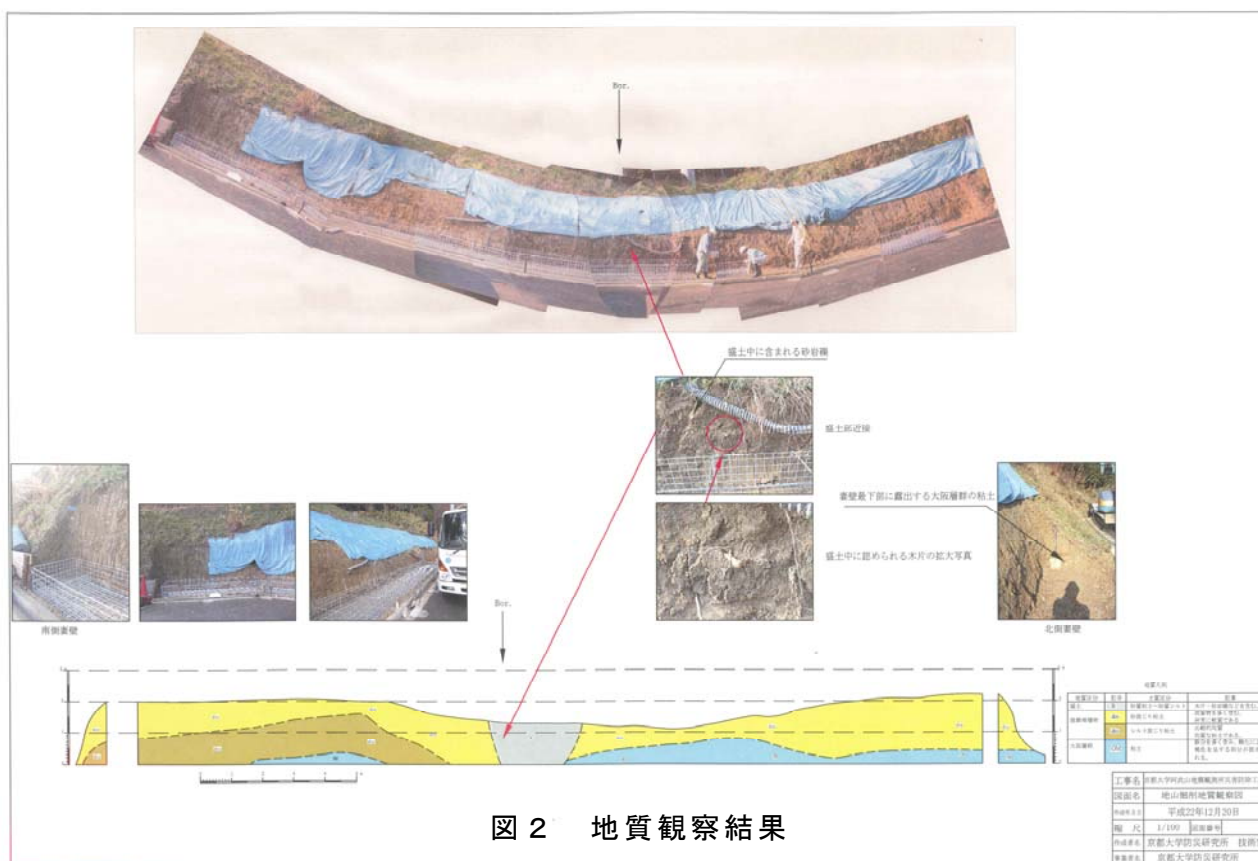
また、一部切土を実施することから、対策工施工時に地質観察を実施し、実際の地山の状態を観察する事とした。地質観察の結果を図 2 に示す。同図より、

- ①崩壊斜面に分布する崖錘堆積物の層厚は、2m 以上の部分が多く、粘性土の中に炭質物を多く含む部分とあまり目立たない部分に区分することができる。便宜上、炭質物を多く含む部分を新期の崖錘堆積物、それ以外の部分を古期の崖錘堆積物と区分した。全体的に褐色を呈している。
- ②切土最下部に大阪層群の粘性土の分布が認められる。大阪層群の粘性土は、崖錘堆積物とは事なり白色を呈しており、崖錘堆積部に比べ硬質である。
- ③旧沢地形部に盛土が行われている。盛土材は崖錘堆積物に比べ砂分が多く、その内部に木片や砂岩や泥岩の円礫等を含んでいる。
